ENGIE 360° Building Analyzer Cockpit Muster Büro

Objektadresse
Musterweg 45
5432 Beispiel

1. Ausgangslage

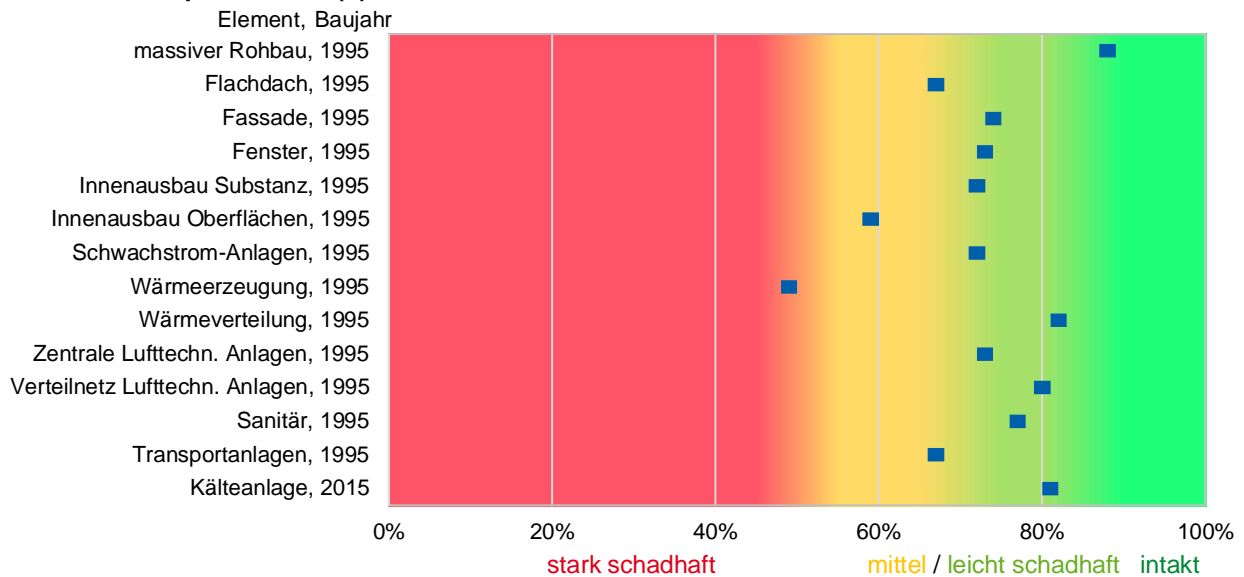
Baulicher Zustand pro Element (■)

Das Objekt ist in einem guten bis sehr guten Zustand.

Schwächstes Element:
Wärmeerzeugung
Das schwächste Bauelement ist mittel schadhaft. Massnahmen sollten geplant werden.

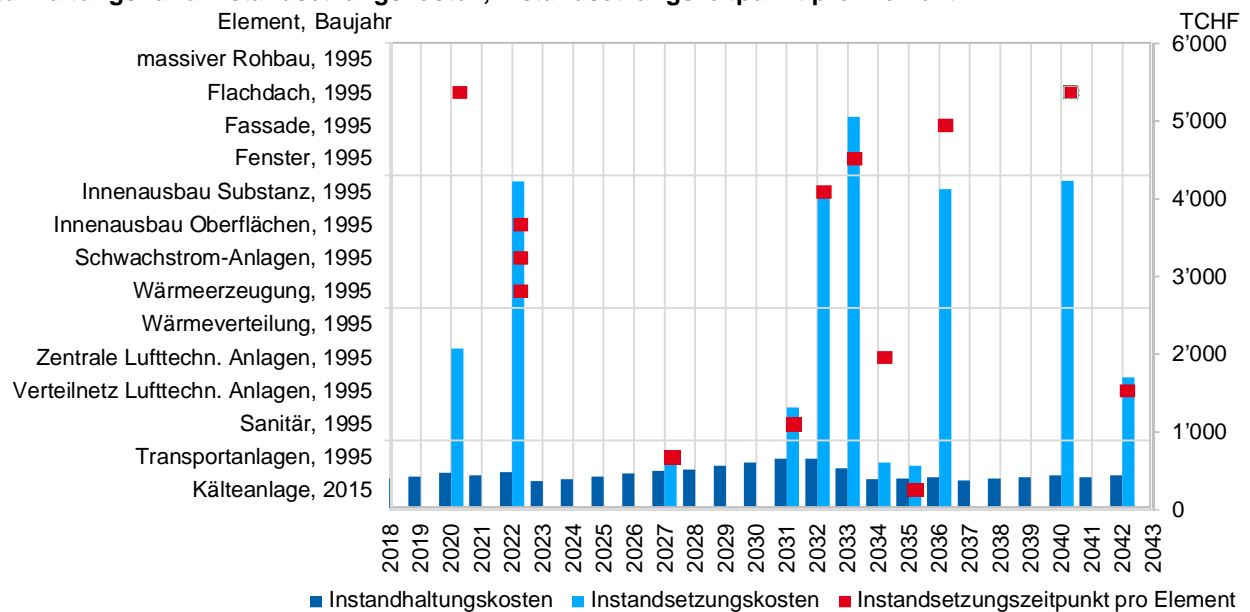
Instandhaltungs- und Instandsetzungskosten, Instandsetzungszeitpunkt pro Element

Jahr	Element	Kosten (TCHF)
2020	Flachdach	2'073
2022	Schwachstrom-Anlagen	1'907
2022	Wärmeerzeugung	606
2022	Innenausbau Oberflächen	1'715
2027	Transportanlagen	607
2031	Sanitär	1'317
2032	Innenausbau Substanz	4'123
2033	Fenster	5'060

- Die Instandhaltungsplanung sowie die Strategie der Instandhaltung sollen überprüft werden. Ein Vergleich mit dem Benchmark zeigt ein deutliches Kostenpotential.
- Die Gesamtanierung des Flachdachs sollte im 2019 geplant und für das 2020 budgetiert werden.
- Um zukünftige Instandhaltungsmassnahmen angemessen dokumentieren zu können, empfiehlt ENGIE, einen systematisch aufgebauten Plansatz des Objekt zu erstellen.
- Um sowohl das finanzielle als auch das technische Risiko zu minimieren, wird für alle Massnahmen eine Projektie nach SIA empfohlen.
- ENGIE kann Sie bei der Planung und Umsetzung der genannten Massnahmen unterstützen.
